**STUDIU ISTORIC
CASA IOAN MIHALYI DE APȘA- SIGHETU MARMAȚIEI**

AUGUST-NOIEMBRIE 2017

DATE DE IDENTIFICARE A MONUMENTULUI

AMPLASAMENT: : Sighetu Marmăției, str. Dr. Ioan Mihalyi de Apșa nr. 17,
jud. Maramureș

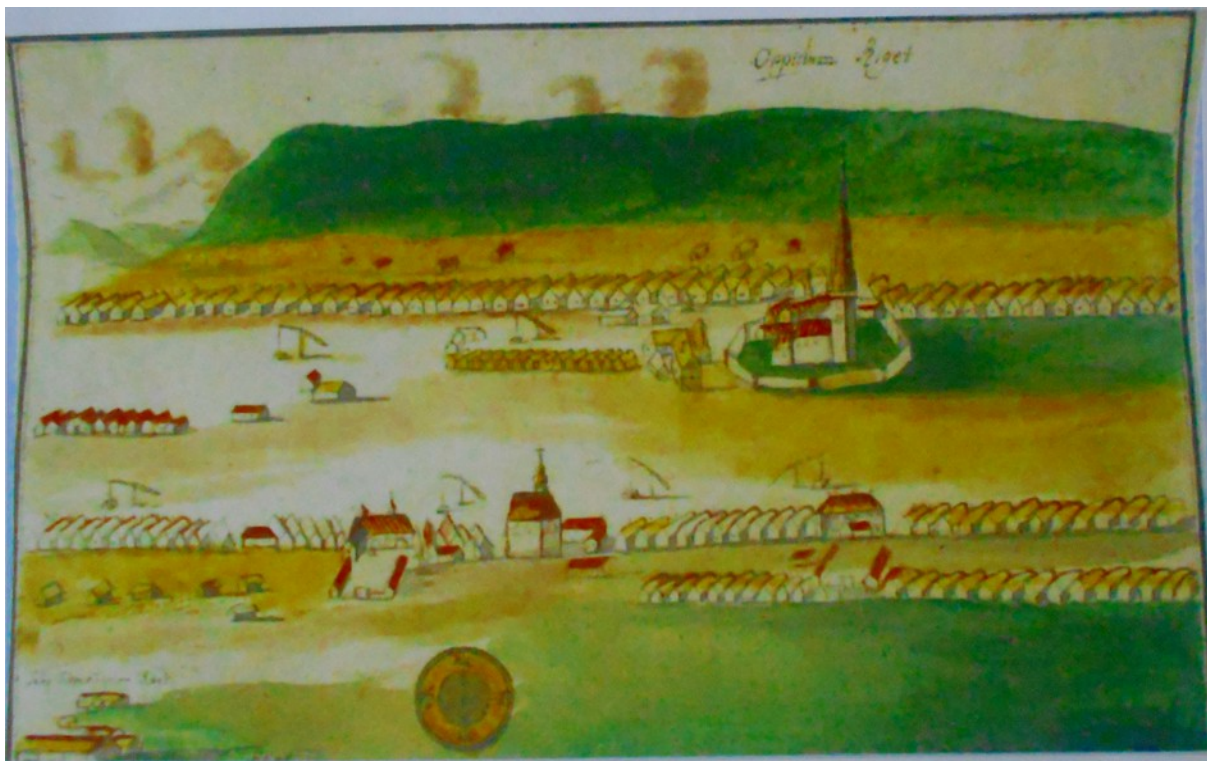
Un desen executat de consilierul cămării de sare a Sighetului, Ternyei János, în 1747 (*foto 7*) cuprinde zona bisericii reformate privită dinspre nord; se observă pe acest desen și biserica catolică în prim-planul imaginii, și un grup de clădiri mari din zidărie pe poziția Palatului Comitatens. Observând șirurile de locuințe, vedem un țesut construit dens, format din case pe parter cu învelitori în două ape și coamele perpendiculare pe drum. În șirul din fundalul bisericii reformate (zona din stânga) se află și poziția viitoarei case Mihalyi; așadar, acest desen ne arată că în 1747 se afla deja pe teren o casă pe parter, dispusă longitudinal pe parcelă, acoperită în două ape, cu timpan drept situat spre stradă.

foto 7- desenul lui Ternyei János din 1747 (sursa: Muzeul Maramureșului)

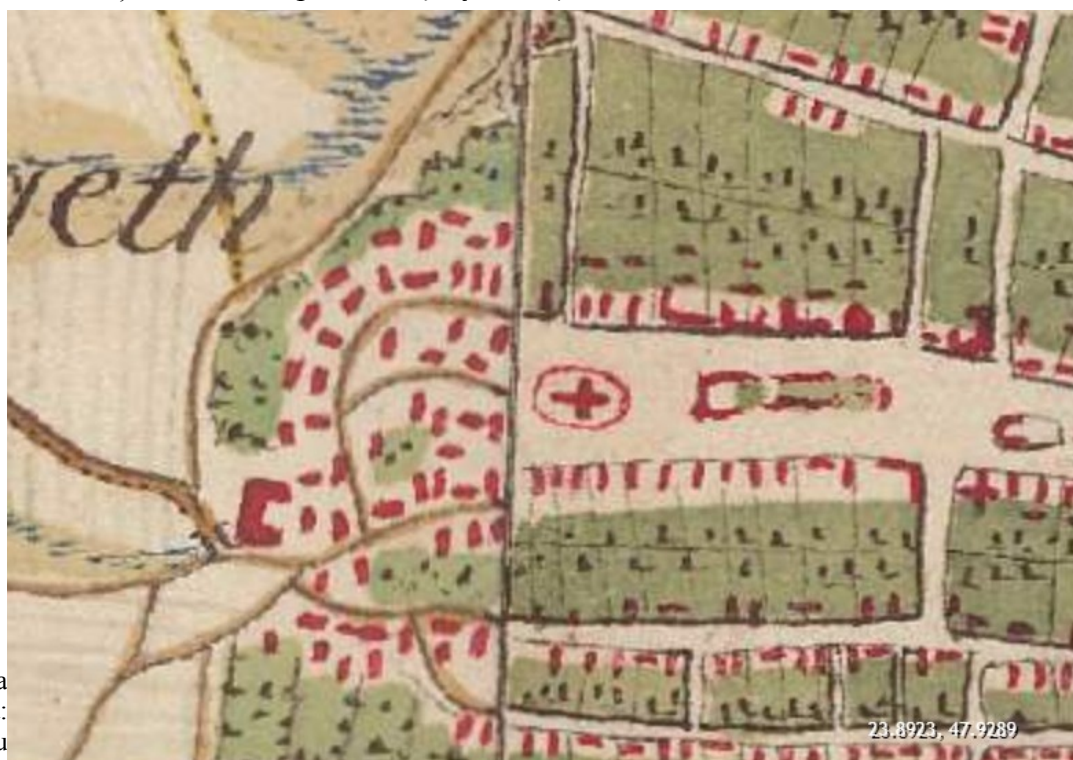
Ridicarea iosefină de la 1773 ne arată zona studiată cu frontul construit format, fără a detalia forma și poziția caselor; pe ridicarea iosefină e mai importantă marcarea clădirilor ca poziție pentru a putea fi identificate și numărate. Codul de culoare e diferit față de hărțile precedente: pe ridicarea iosefină, negrul marchează anexele gospodărești, iar roșul le reprezintă pe toate celelalte. Pe poziția (vagă) a casei Mihalyi se află o gospodărie asemănătoare celorlalte, cu o casă dispusă longitudinal pe parcelă și cu front la stradă și o anexă în spatele curții (*foto 12*).

foto 12 - ridicarea
iosefină- 1773; sursa:
mapire.eu

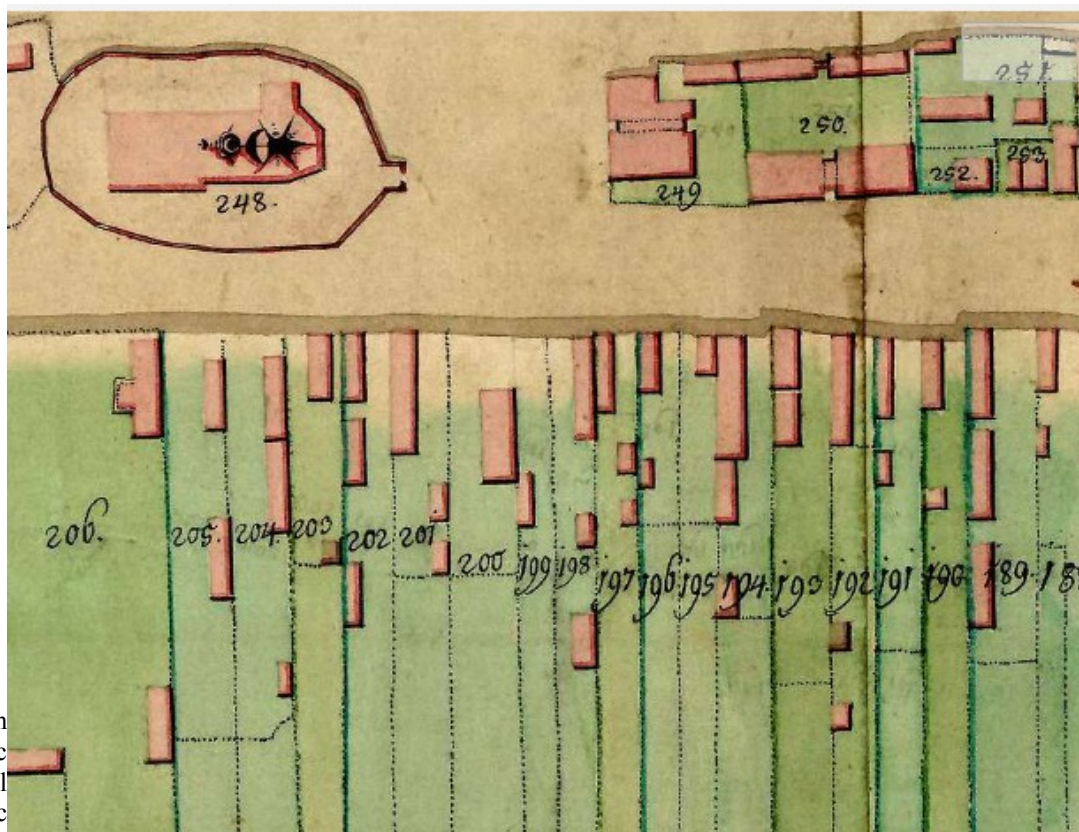
Pentru anul 1776 avem un alt desen al lui Francisc Visner, ceva mai simplificat decât precedentul (*foto 13*⁴). Observăm la nr. 196 aceeași casă dispusă longitudinal pe parcelă pe poziția pivniței vechi de azi și o mică anexă gospodărească în spatele curții. Nu mai este sugerată strada peste parcela 200, dar numerele corespund în mod evident cu cele din desenul anterior al lui Visner.

foto 13- harta din
1776- Francisc
Visner; sursa: Teofil
Ivanciuc

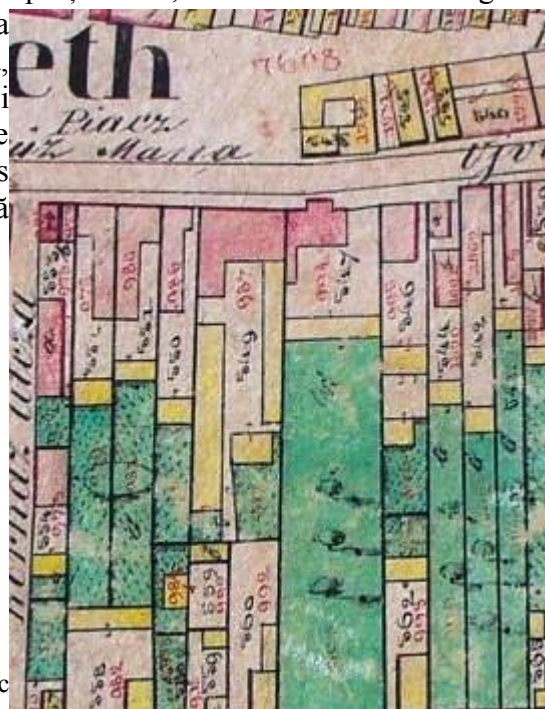
În 1860, casa este vizibilă pe hartă cu conturul extins în etapa post-1802 (*foto 14*).

Harta nu reprezintă un desen cu dimensiuni și proporții reale, fiind vorba de o imagine a parcelelor cadastrale la acel moment. Totuși, numărând a patra parcellă de la strada laterală (str. Spitalului pe hartă, actuala str. Eminescu), observăm casa în formă de "L" și gang așa cum arată ea și azi. Asta înseamnă că este reprezentată casa cu parter de piatră peste subsolul extins pe care o presupunem a fi fost construită imediat după incendiul din 1802.

foto 14- harta cadastrală din 1860 a Sighetului; sursa: Teofil Ivanciuc

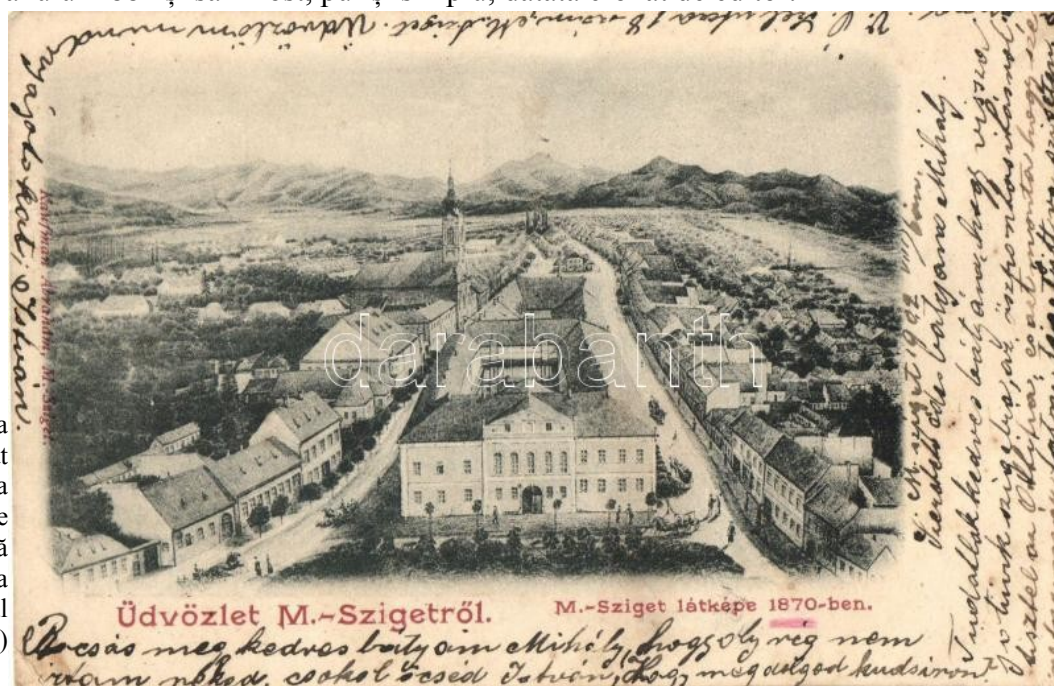
O primă imagine a casei Mihalyi după extinderea sa în formă finală este o carte poștală cu inscripția "vedere asupra Sighetului în 1870" (foto 19,20^s). Observăm în dreapta-jos fațada casei Mihalyi aproximativ în forma de azi, imagine derutantă întrucât tocmai am arătat că ea a fost executată în această formă între 1880-1882, nicidecum anterior anului 1870. Confuzia se risipește după ce observăm că imaginea a fost tipărită în diverse variante în editura lui Kaufman Abraham și că toate variantele au circulat între 1902-1905. Kaufman Abraham a lucrat în ultimii ani ai sec. XIX până în perioada interbelică (diverse materiale tipărite în editura sa sunt date 1893-1926), așadar el a tipărit imaginea spre finalul sec. XIX și a datat-o cu aproximație. Asta înseamnă că imaginea putea reprezenta o situație ulterioară anului 1882 și să fi fost, pur și simplu, datată eronat de editor.

foto 19- vedere asupra Sighetului datată eronat "1870"- se observă casa

Mihalyi în forma de după 1882 (a doua casă înaltă din dreapta imaginii, în dreptul Palatului Comitatus)

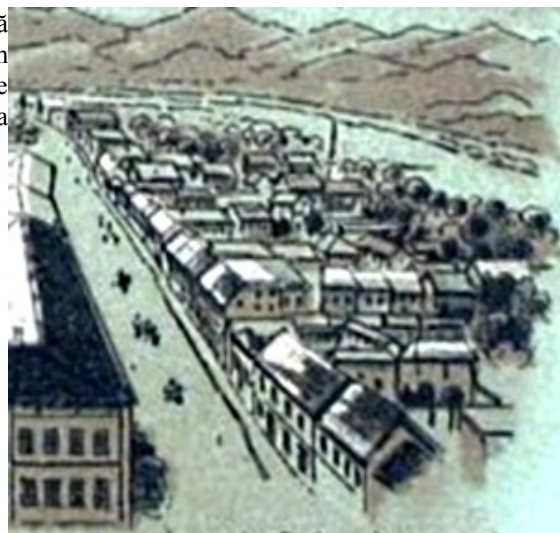
De asemenea, casa mai apare în imagini datate 1890 și 1899, reprezentate cu diverse grade de precizie (*foto 21, 22*). Ceea ce remarcăm în toate aceste imagini este faptul că, aparent, accesul la parter se făcea printr-o ușa dispusă sub balcon, nu lateral ca azi.

foto 22- fragment dintr-o carte poștală datată 1899; este reprezentată fațada dinspre stradă a casei Mihalyi aproape în forma de azi; în interiorul parcelilor, desenatorul a improvizat, clădirile reprezentate neavând legătură cu realitatea

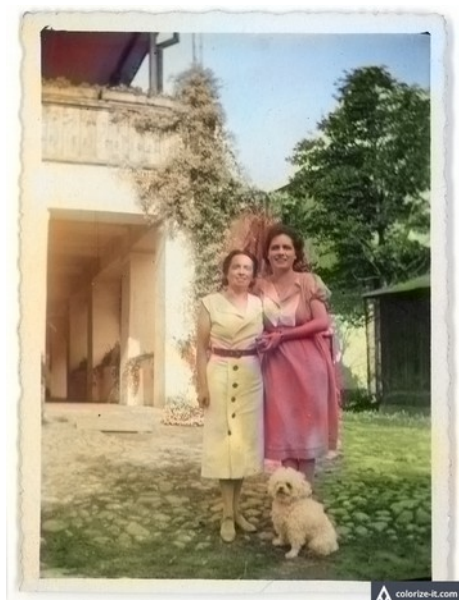
foto 35- o imagine din 1932 colorată automat ne oferă imaginea reală a parapetului din lemn

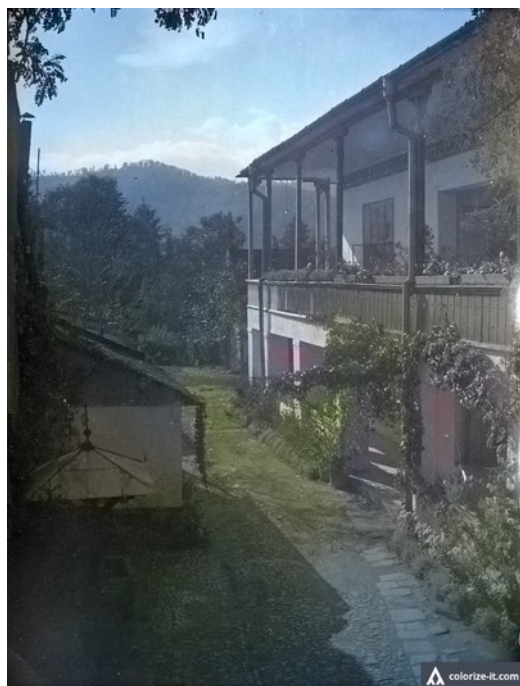
foto 37- 1935- parapetul cu stâlpi de lemn

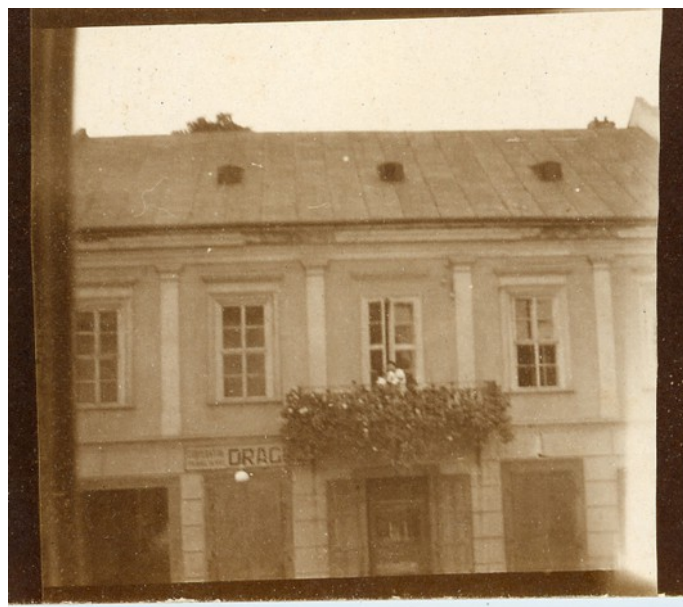
foto 39- fațada casei Mihalyi în perioada interbelică

Din perioada interbelică datează și singurele imagini care reprezintă fațada de la stradă: o fotografie a întregii fațade și un detaliu de oblon (foto 39, 40).

Observăm în cele două fotografii că golurile de la parter erau acoperite cu obloane simple de lemn montate pe tocuri oarbe și că ușa la parter era sub balcon; obloanele trebuie să fi dispărut în perioada comunistă, când s-a înlocuit tâmplăria parterului și s-a mutat ușa. Mai remarcăm învelitoarea de tablă cu răsuflători mici, executate decorativ și cornișa afectată grav de infiltrații de apă. Credem- analizând personajele prezente în imagini- că fotografiile au fost executate în jurul anului 1935, când domnișoarele Mihalyi se fotografiau relativ des; trecuseră cca. 55 de ani de la construirea casei, astfel că starea proastă a cornișei nu este surprinzătoare.

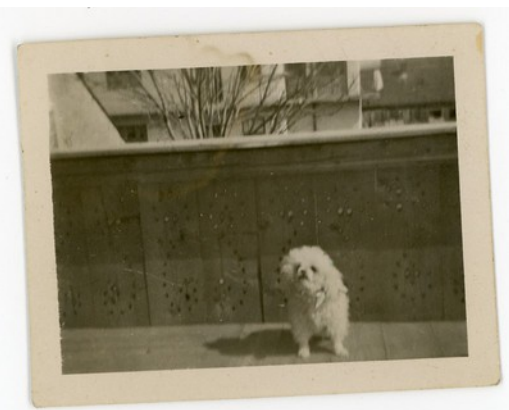
În 1935, conturul parapetului coridorului este diferit de cel de azi: el se întinde pe toată fațada lungă și iese din planul fațadei scurte dinspre grădină. Este decorativ, din trafor de lemn a cărui imagine este certă, rezultând cu suficientă claritate din fotografii detaliate din 1935, 1937, 1939 (*foto 41, 42, 43, 44*).

foto 41-parapetul etajului
în 1935

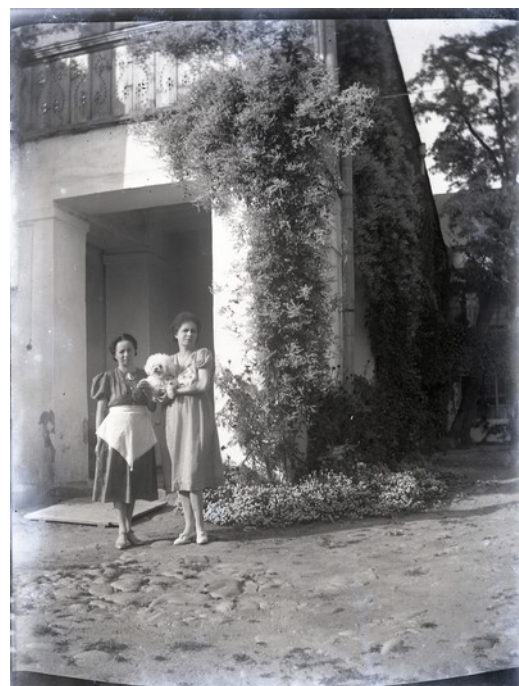
foto 43-4.10.1937- se vede bine parapetul de lemn
de la etaj

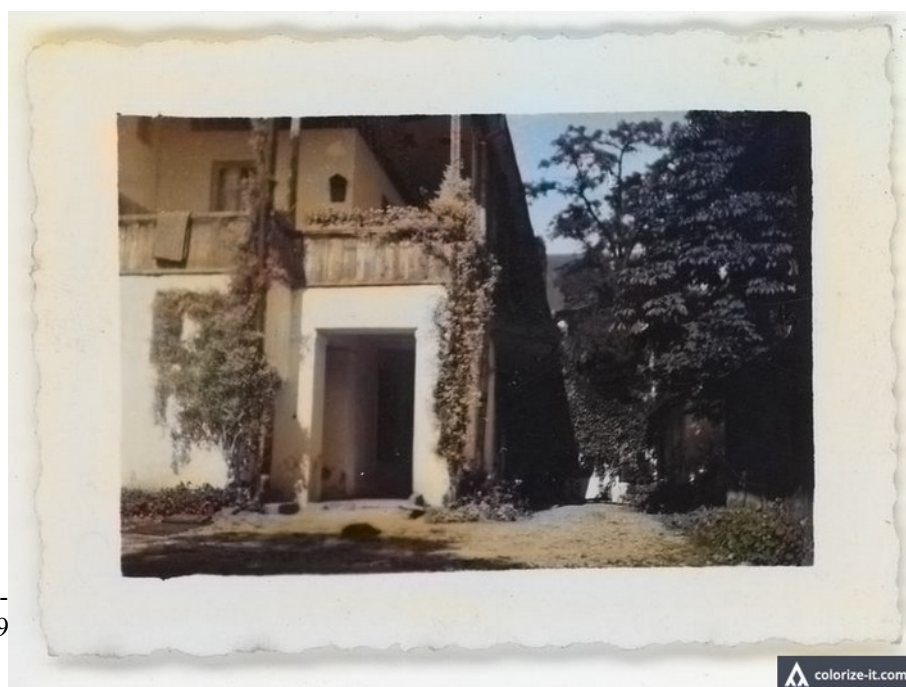
foto 44- partea din spate a casei-
24.09.1939

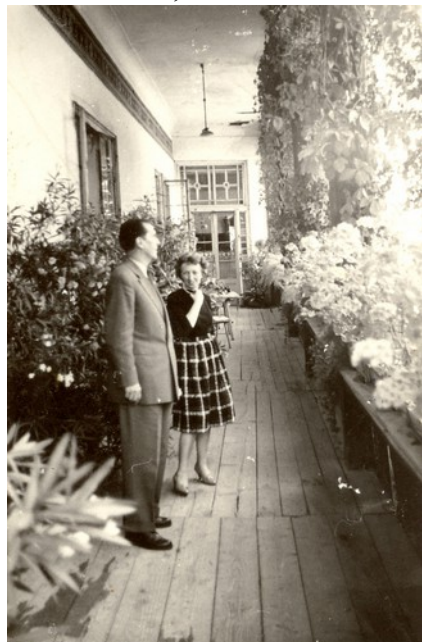
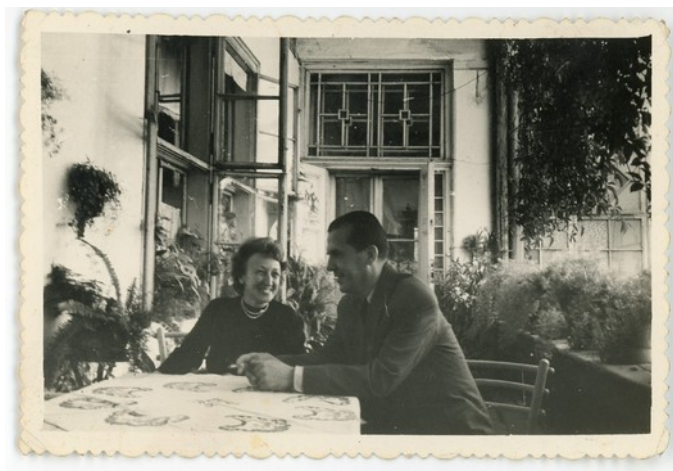
O fotografie inscripționată pe verso "1946. Coridorul" ne arată parapetul vechi din lemn al etajului (*foto 47*), iar două fotografii ale unuia dintre fiii Mihalyi (probabil Silvestru) executate aproximativ în 1945-1950 ne arată coridorul aflat încă în forma lui veche, cu stâlpi și parapet din lemn

(foto 45, 46). Declarația fiscală din 1948 cuprinde o schiță a spațiilor care fac obiectul contractului de închiriere cu SAR Telefoane, iar această schiță ne arată coridorul așa cum apărea în fotografiile din anii anteriori, nu în forma de azi (foto 48).

foto 45, 46- (probabil) Silvestru Mihalyi pe coridor- cca. 1945-1950

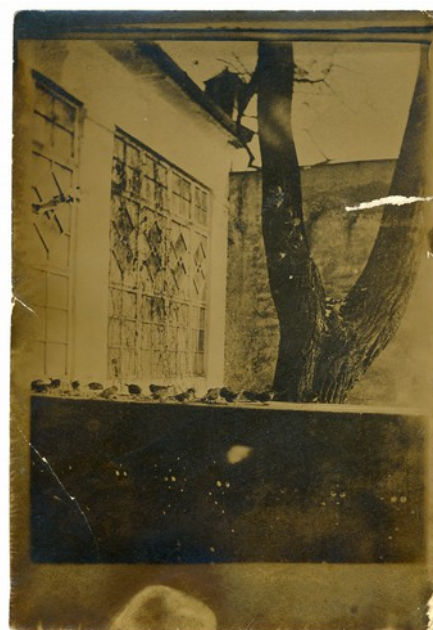
foto 47- datată cert pe verso cu inscripția: "1946. Coridorul"

foto 48- planul etajului în 1948- extras din declarația fiscală; se observă forma coridorului cu o supralărgire spre grădină

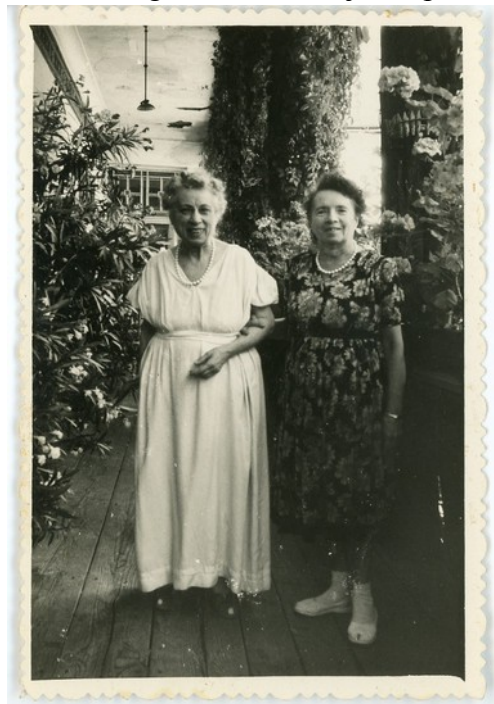
Perioada următoare devine nesigură, deoarece avem o fotografie datată cert- septembrie 1962 (în care le vedem pe Lucia Mihalyi la vârsta de 59 de ani și o soră mai vârstnică, posibil Iulia- v. *foto 49*) și alte trei fotografii nedatate, în care sunt prezente Lucia și Adriana Mihalyi (*foto 50-52*). În toate aceste fotografii vedem deja stâlpii coridorului de la etaj executați din zidărie.

foto 49- imagine datată 1962-
Lucia și o soră mai vârstnică
(posibil Iulia)

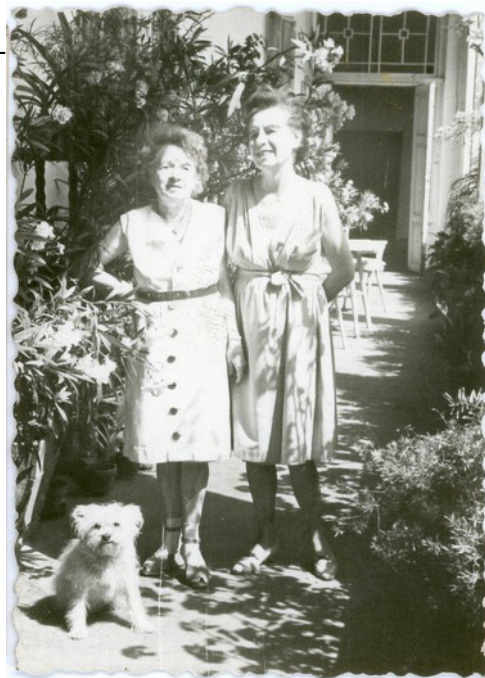
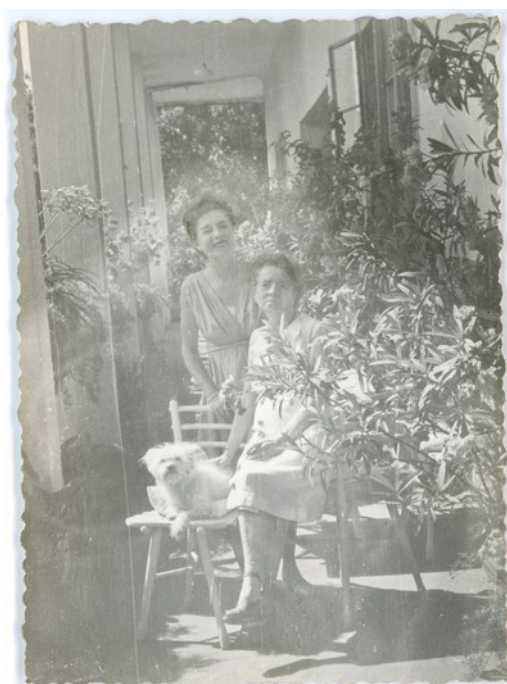
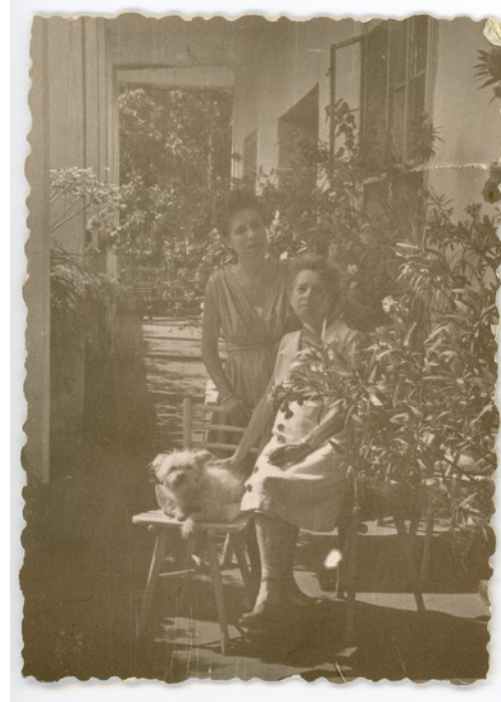
foto 50-52- imagini cu Lucia și Adriana Mihalyi, ulterioare celei din 1962

- în cele trei fotografii cu Lucia și Adriana, Lucia pare mai vârstnică decât în fotografia datată 1962;
- îmbrăcămintea personajelor pare mai recentă în cele trei fotografii nedatate decât în cea din 1962;
- pardoseala coridorului este din scânduri în fotografia datată 1962, iar în celelalte este din ciment.

Aceste detalii arată că cele trei fotografii nedatate au fost executate ulterior celei din 1962, dar nu cu mult mai târziu; credem că nu mai târziu de 1970, dacă ne gândim că Lucia era născută în 1903, iar Adriana- în 1906.

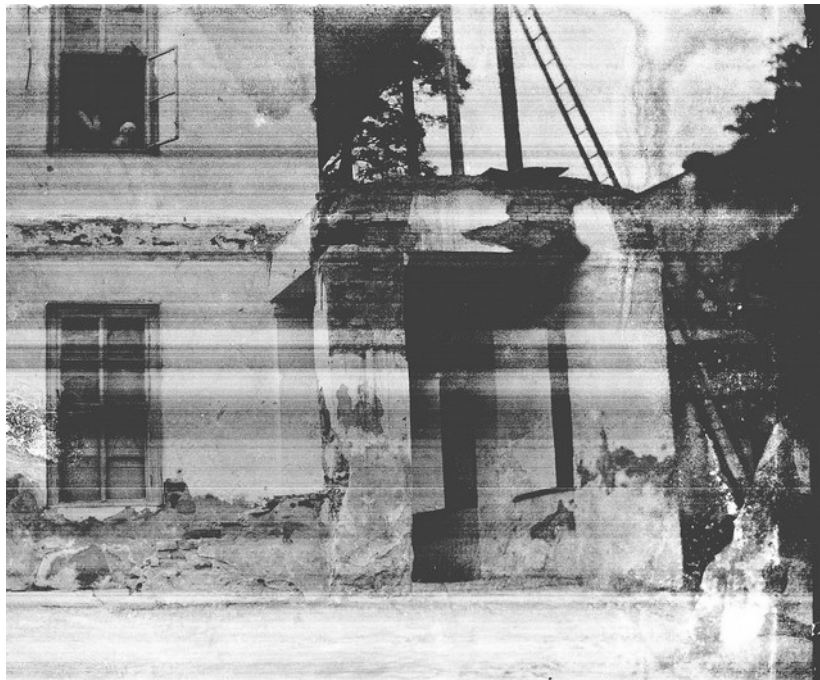
foto 53- momentul în care au avut loc lucrările de înlocuire a parapetului etajului, înlocuirea învelitorii și refacerea grupurilor sanitare prin modificarea coridorului

Din păcate, o prețioasă fotografie care surprinde exact momentul desfacerii vechiului parapet nu este datată (*foto 53*). Observăm la fereastra din stânga cățelul pe care l-am văzut în cele trei fotografii nedatate, ulterioare anului 1962.

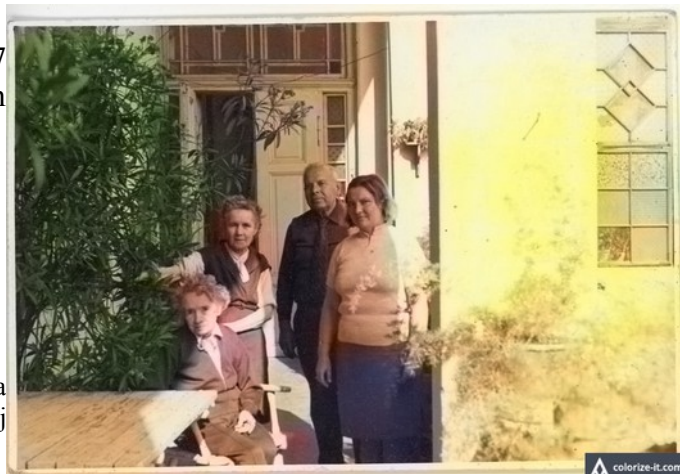
foto 54- 1978- Lucia Mihalyi cu musafiri pe coridorul de la etaj

În fine, într-o fotografie datată 7 iulie 1978, coridorul se vede în forma de azi, din zidărie (foto 54).

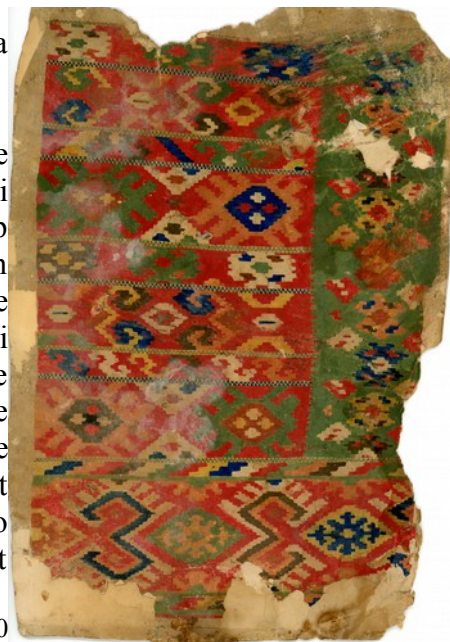
foto 55- matriță folosită la copierea brăielor decorative în anii '80

În anii '80 ai perioadei comuniste, demersurile insistente ale dr. Mihai Dăncuș, directorul Muzeului Maramureșului, dau roade și casa Mihalyi este inclusă în patrimoniul național, după care încep demersurile de restaurare și de amenajare muzeală a clădirii. În cadrul acestor lucrări de restaurare se refac integral brăiele decorative pictate care "susțin" tavanele camerelor de la etaj; artiștii care lucrează la refacerea brăielor își fac matrițe de carton pe care copiază vechiul brâu pentru a-l reproduce întocmai. O astfel de matriță se găsește azi la Muzeul Maramureșului (foto 55). Aceste brăie decorative, de mare rafinament și de mare efect vizual, sunt inspirate din pictura bisericilor de lemn maramureșene, fiind o dorință expresă a lui Ioan Mihalyi de a-și decora locuința în acest fel.

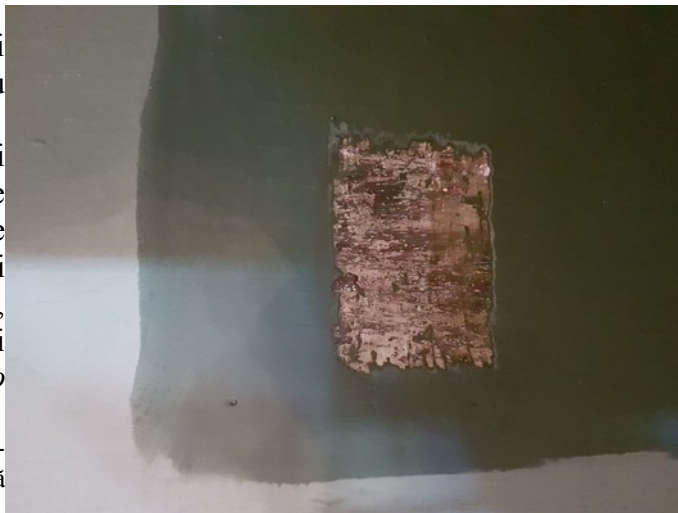
foto 56- eșantion din stratul de zugrăveală originală- insuficient de clară pentru a putea fi reconstituită

O dată transformată în muzeu, casa va fi reparată în mod repetat, dar niciodată nu se execută o reabilitare integrală. Studiul de parament efectuat de artistul plastic Mihai Covaci arată că în camera de primire de la etaj, pereții erau pictați decorativ, fără a mai fi posibilă reconstituirea coloritului original (foto 56).

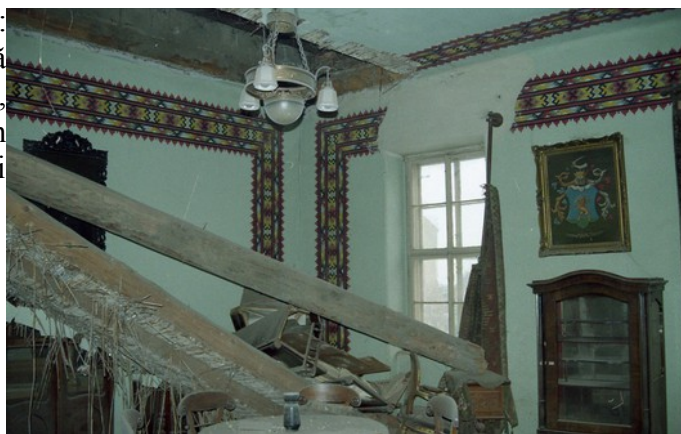
foto 57- grinzi prăbușite la etaj- dec. 2006

În 2006, colapsul devenise inevitabil: plafonul etajului s-a prăbușit (*foto 57*). Chiar dacă s-a intervenit cu reparații locale în fiecare an, colapsul diverselor părți ale clădirii este în continuare posibil în absența unei reabilitări generale.

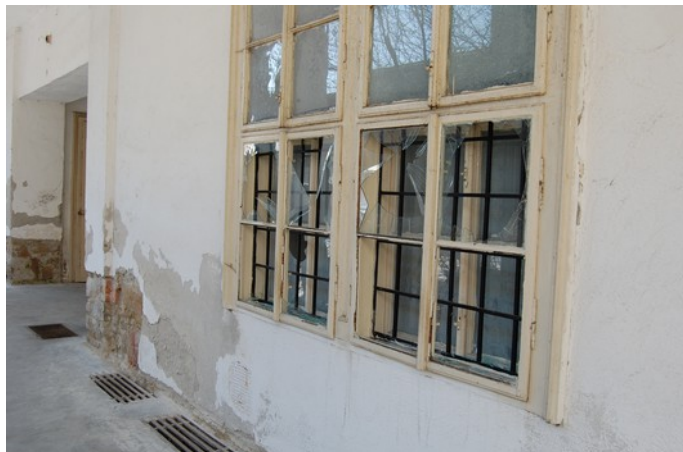
foto 58- 2010- geamuri sparte și tencuieli căzute

Din păcate, în toți acești ani în care proprietatea asupra casei a fost neclară și nu s-au executat reparații, clădirea s-a degradat grav; deja ar fi fost necesară înlocuirea acoperișului cu mulți ani în urmă. În absența acestei intervenții esențiale, clădirea a suferit degradări cauzate de infiltrațiile de apă, astfel că toate reparațiile executate de-a lungul perioadei comuniste nu au făcut decât să amâne colapsul. Personalul Muzeului a fotografiat distrugerile intervenite de-a lungul timpului, pentru a susține repetatele solicitări de finanțare pentru reparații (*foto 57-61*).

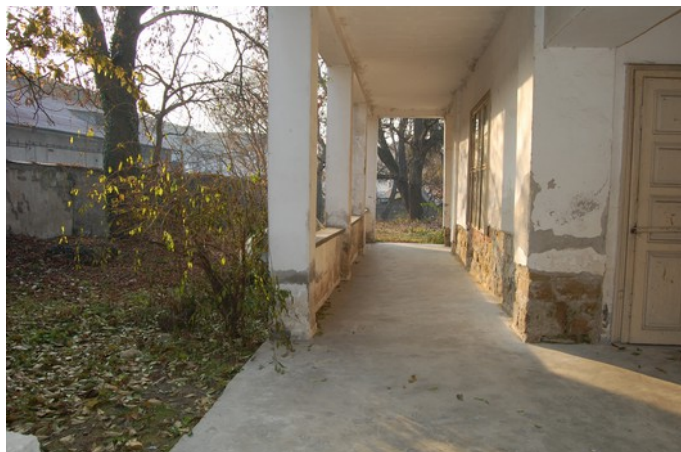
foto 59- coridorul în 2011

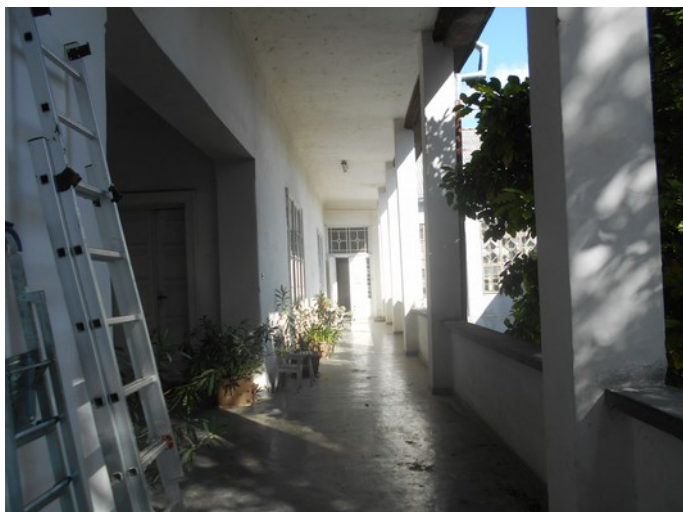
foto 62- coridorul de la etaj

De asemenea, se poate reconstitui zugrăveala coridorului de la etaj, cu brâu decorativ asemănător celui din camere și se poate refăce învelitoarea de tablă cu trei răsufletori decorative spre stradă, așa cum arăta ea la finalul sec. XIX.

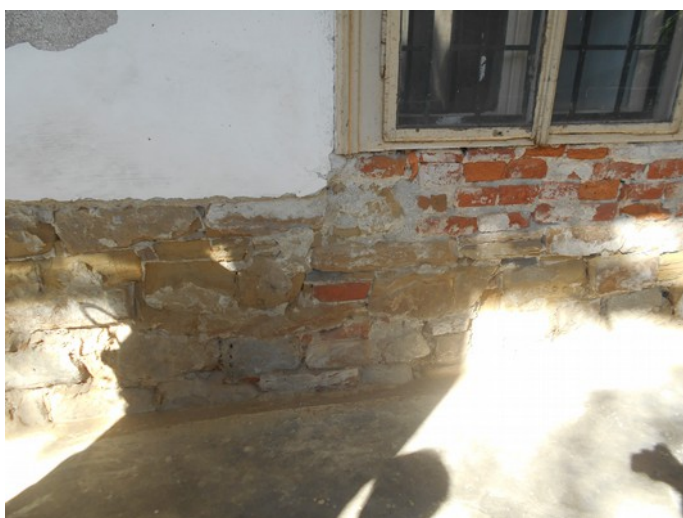
foto 64- peretele dinspre coridor- etaj

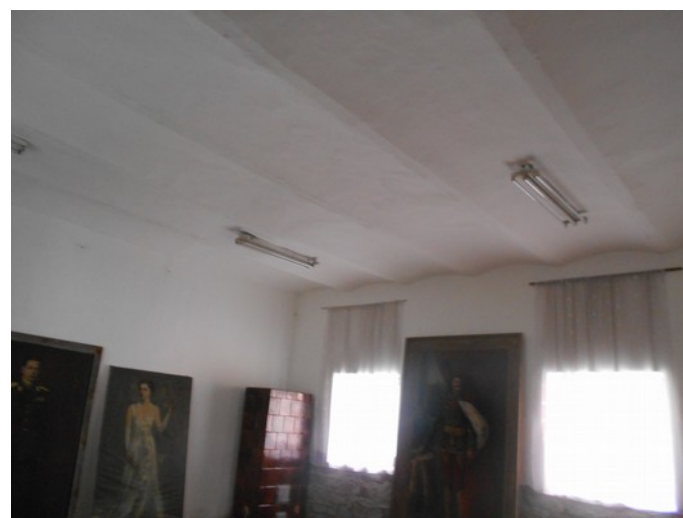
foto 65- fosta bucătărie acoperită cu bolțișoare

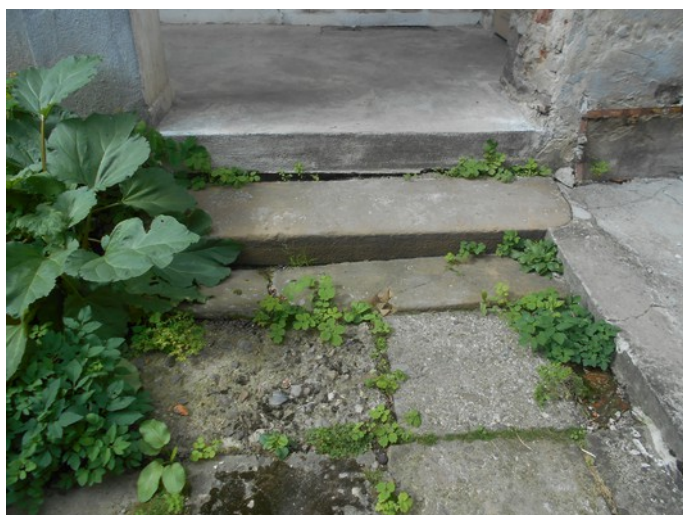
foto 66- treptele de piatră dinspre curte spre coridor

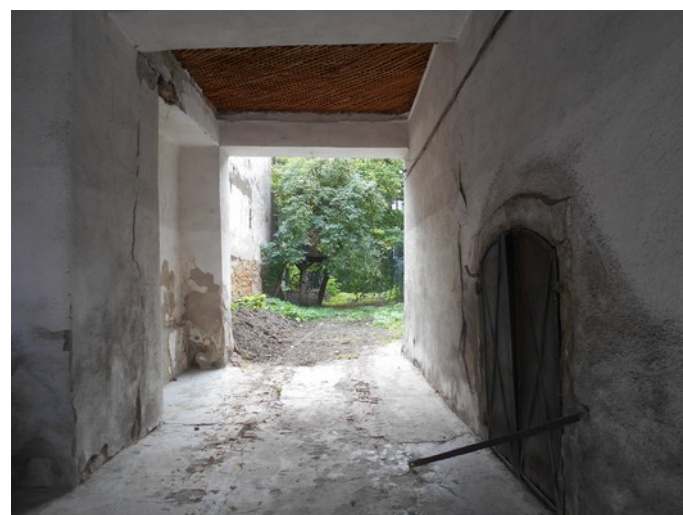
foto 67- gangul cu plafonul prăbușit

Evident, mai sunt prezente probleme cauzate de proasta funcționare a sistemului pluvial deteriorat și de proasta utilizare a clădirii de-a lungul timpului (de exemplu, plafonul peste gang, prăbușit după ce în perioada comunistă a funcționat în camera respectivă de la etaj o baie improvizată de către chiriași; umezeala acumulată în planșeu, supusă la fenomenul de îngheț-dezghet, a dus la prăbușirea tencuielii peste gang).

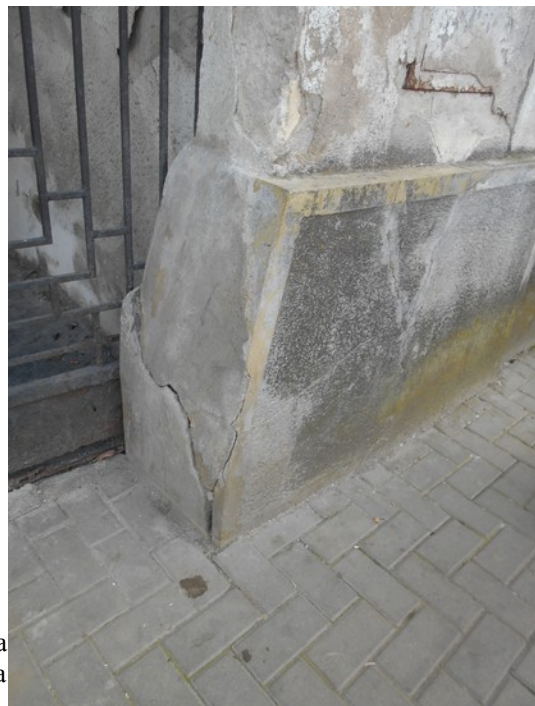
foto 69- vechea "labă de urs" din piatră (opritoare pentru direcționarea
carelor la intrarea în gang) acoperită cu tencuială de ciment în perioada
comunistă

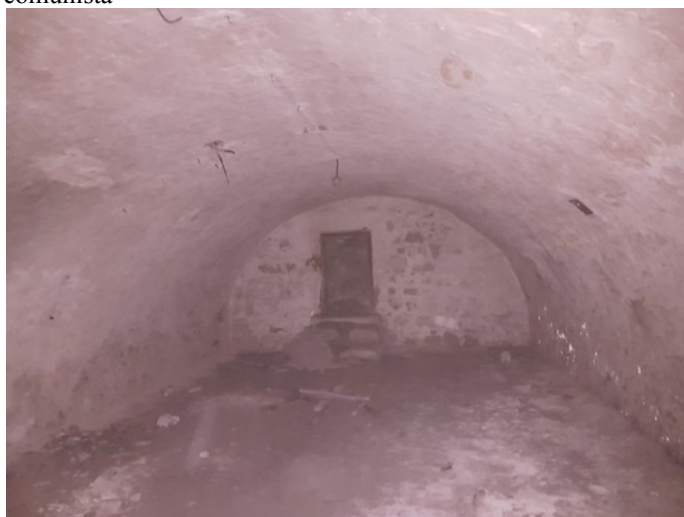
foto 70- pivnița 1- cea mai veche pivniță a casei

Prin urmare, beciul mare de azi- numit în releveu "Pivnița 1"- datează cel puțin din prima jumătate a sec. XVIII.

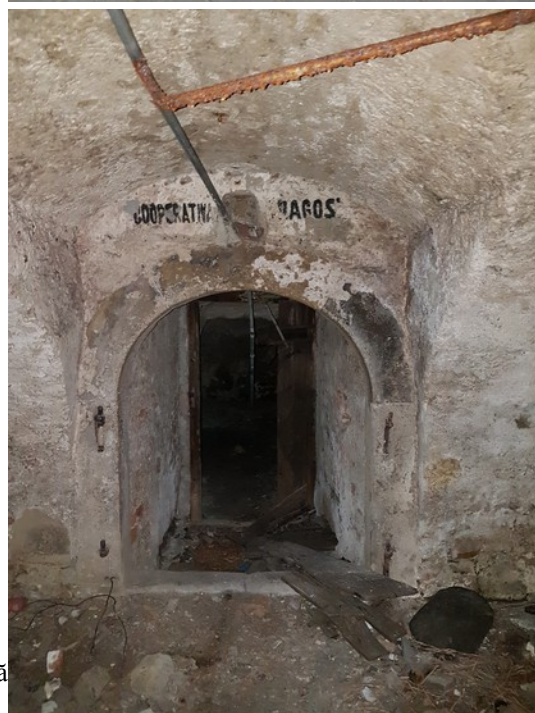
foto 71- trecerea din pivnița 2 în pivnița 1, cu ancadramentul din piatră

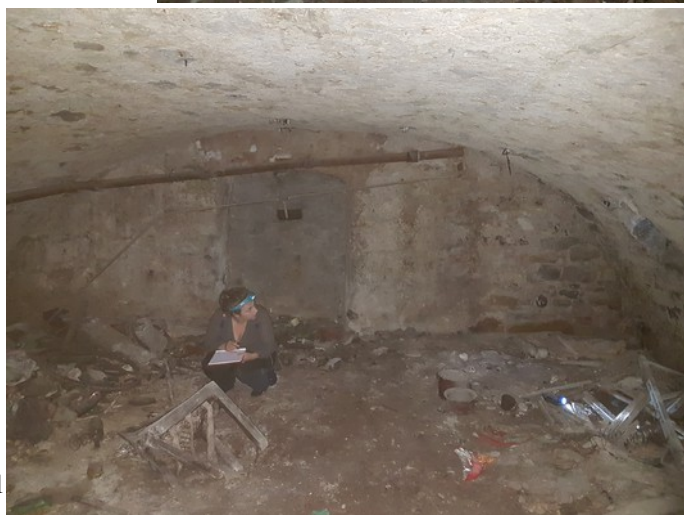
foto 72- pivnița 3 și accesul obturat spre pivnița 1

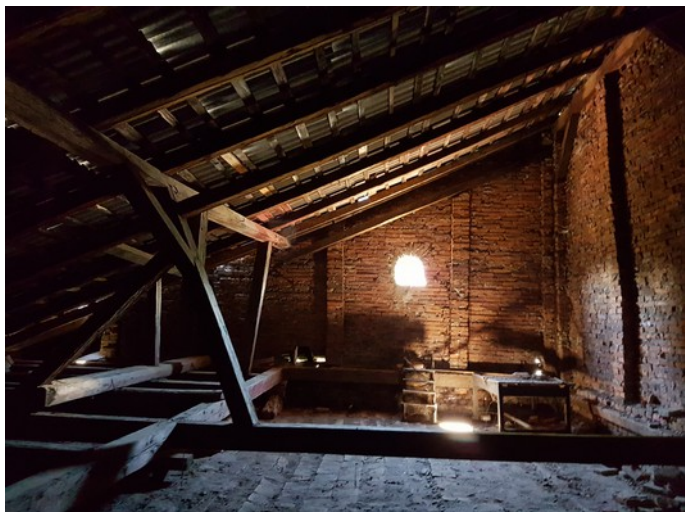
foto 76- podul casei

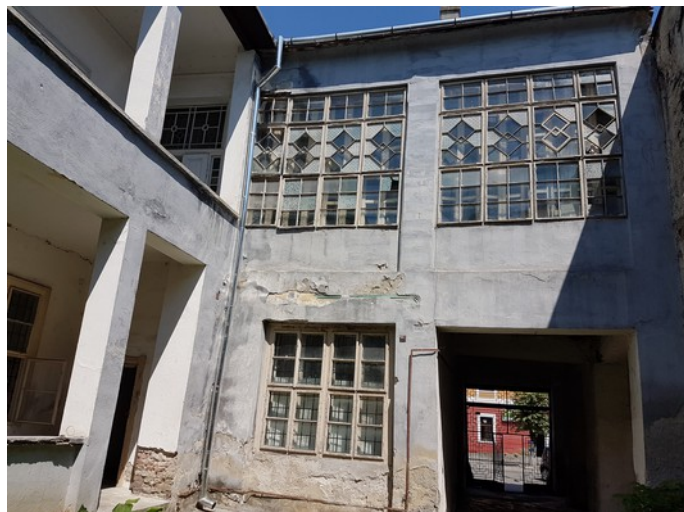
foto 77- peretele cu sticlă decorativă

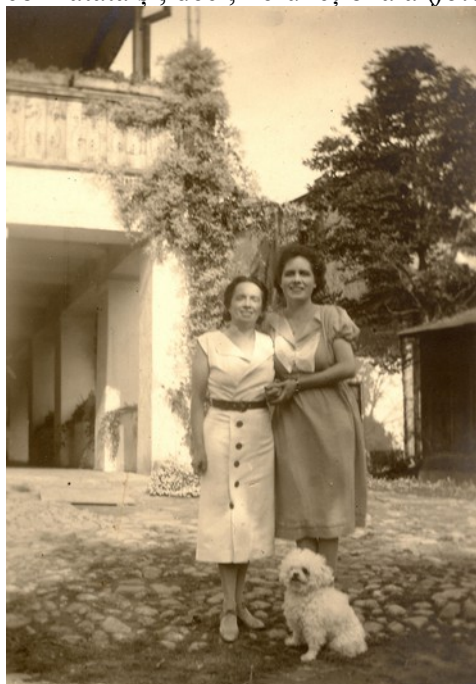
foto 78- curtea pietruită în 1932

Curtea casei Mihalyi a fost inițial pietruită cu piatră de râu, iar aleile erau realizate din lespezi mari de piatră (*foto 78*). În curtea din față s-au succedat diverse anexe gospodărești în diverse poziții; acestea nu au fost niciodată altceva decât anexe simple din lemn (fiind menționate sau apărând pe diverse hărți un grajd, lemnării, bucătărie de vară, magazii)- ele nu au relevanță în contextul prezentului studiu, nefiind cazul vreunei anexe valoroase a cărei poziție să merite a fi reconstituită.

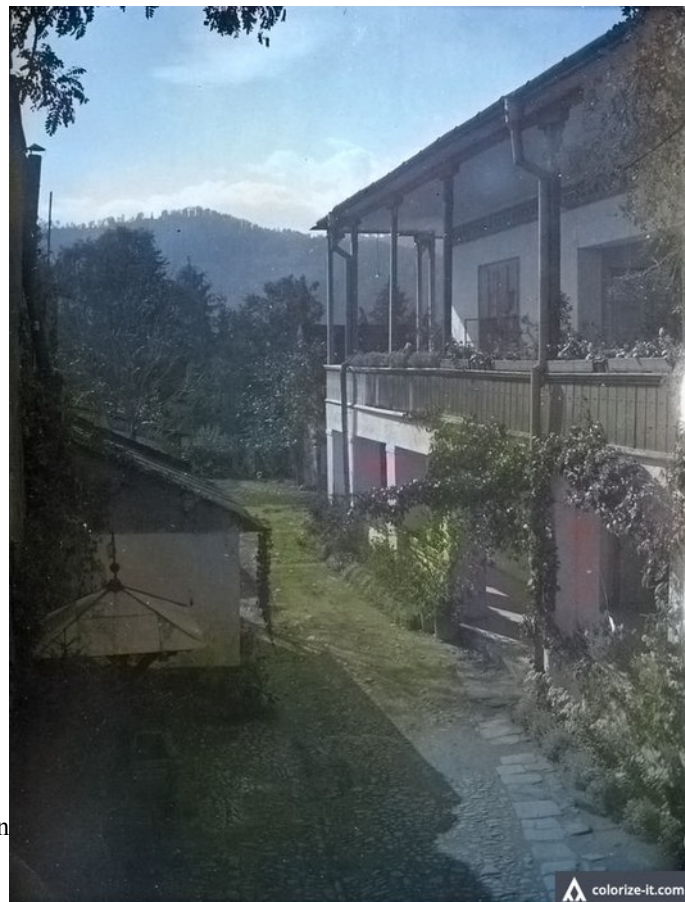
foto 79- curtea pietruită cu anexe și fântâna în 1935; în fundal se vede pergola care separă curtea de grădină

Singurul obiect din curtea casei care are cu adevărat valoare în raport cu casa ridicată de Ioan Mihalyi este vechea fântână; din fericire, aceasta există și azi exact în forma ei originală, chiar dacă e colmatată și, deci, nefuncțională (*foto 79*).

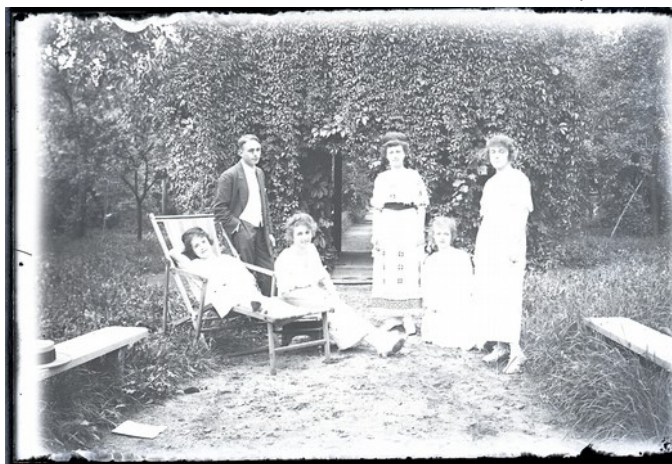
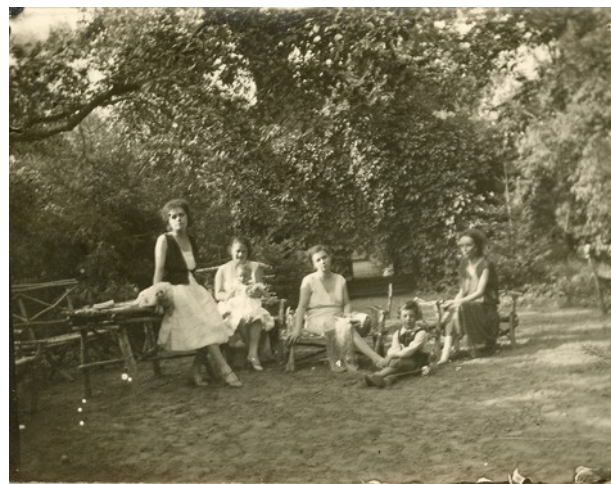
foto 80,81- imagini din 1916 (stânga) și 1932 (dreapta) în care se vede pergola ce separa curtea de grădină

În spatele curții, o pergolă separa curtea anexelor de grădină; vedem această pergolă în fotografiile realizate până în 1935, fără a cunoaște momentul în care ea va dispărea (*foto 80,81*).

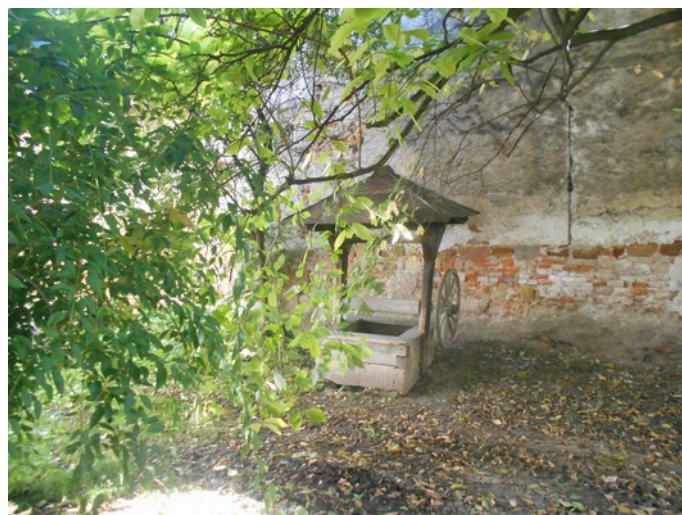
foto 85- fântâna din curte, aflată în forma originală

Se recomandă, de asemenea, reabilitarea fântânii (*foto 85*).

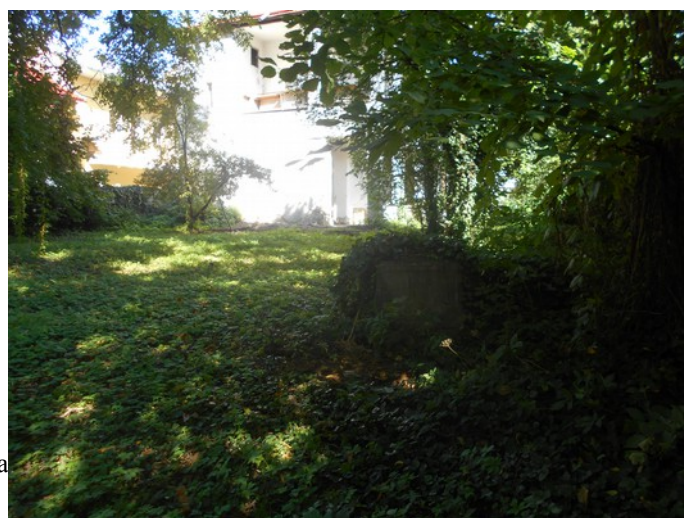
foto 88- soclul bustului lui Ioan Mihalyi de Apșa

Se va păstra pe poziție și se va pune în valoare soclul bustului lui Ioan Mihalyi de Apșa (*foto 88*), despre care vom vorbi în capitoul următor.

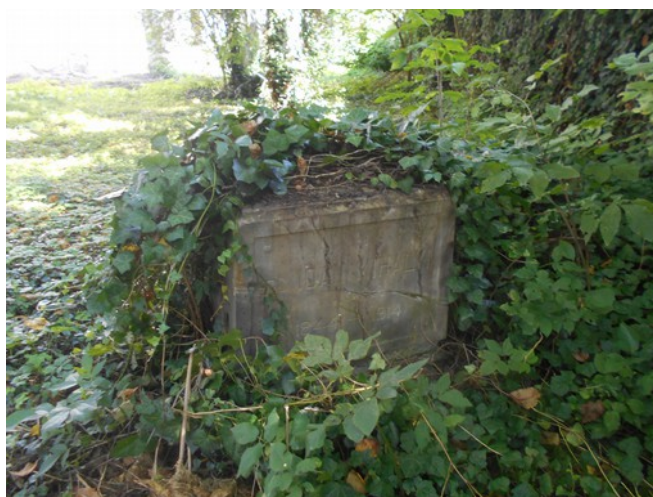
foto 92- soclul păstrat până azi în curtea casei
